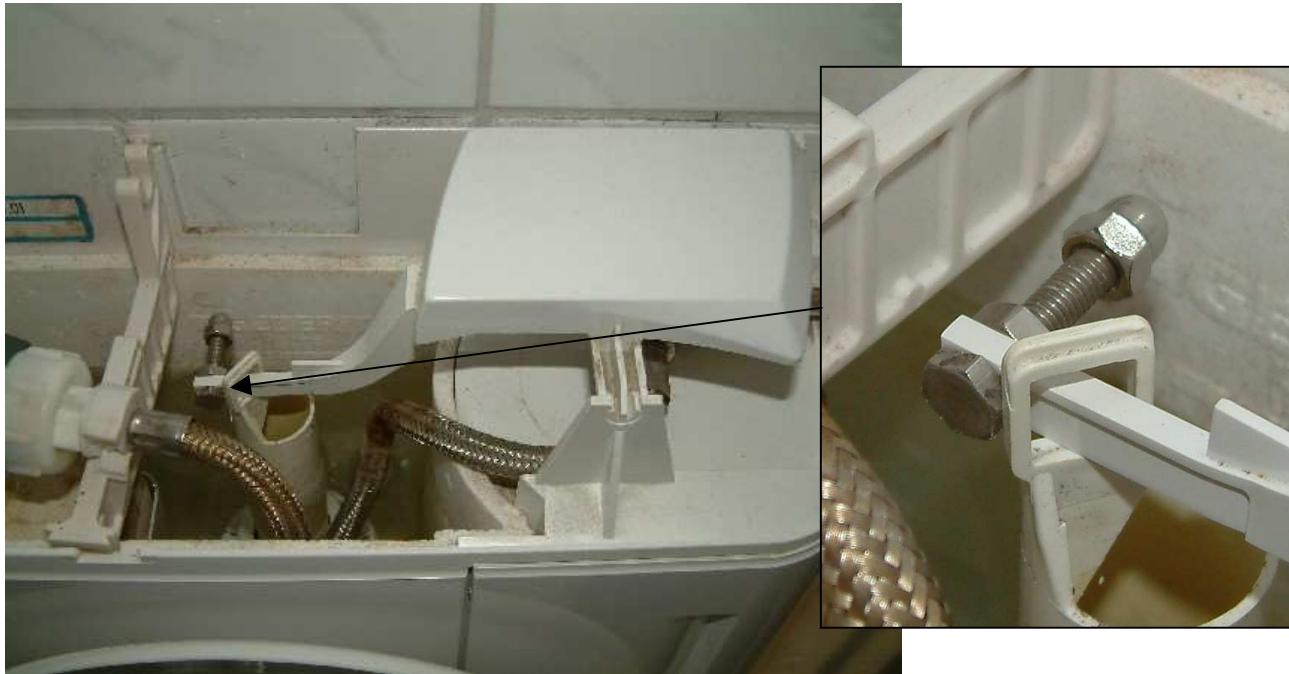
Het probleem van de stortbak is dat de pijp in het midden blijft hangen.
De knop helpt daar ook niet echt bij, omdat die precies is uitgebalanceerd.
Als dan ook nog de pijp in de loop der tijd een beetje draait (zoals op de foto's te zien),
dan schaagt het en blijft hangen (en dus het water lopen).

Wat ik gedaan heb, is een 6mm gat in het eind van de knop geboort. Daarin heb ik een zware RVS 20mm M6 bout met extra moer en dop gedaan.
Het extra gewicht is voldoende om het probleem op te lossen
